**DIAGNOSTICO DEL ARCHIVO CENTRAL Y DE GESTIÓN DE LAS
SEDES DE LAS MERCEDES Y SOCHAGOTA**

MAYO 2019

Presentar el Diagnóstico Integral de los procesos archivísticos y de conservación de la documentación que reposan en las sedes de Las Mercedes y Sochagota del Club Militar

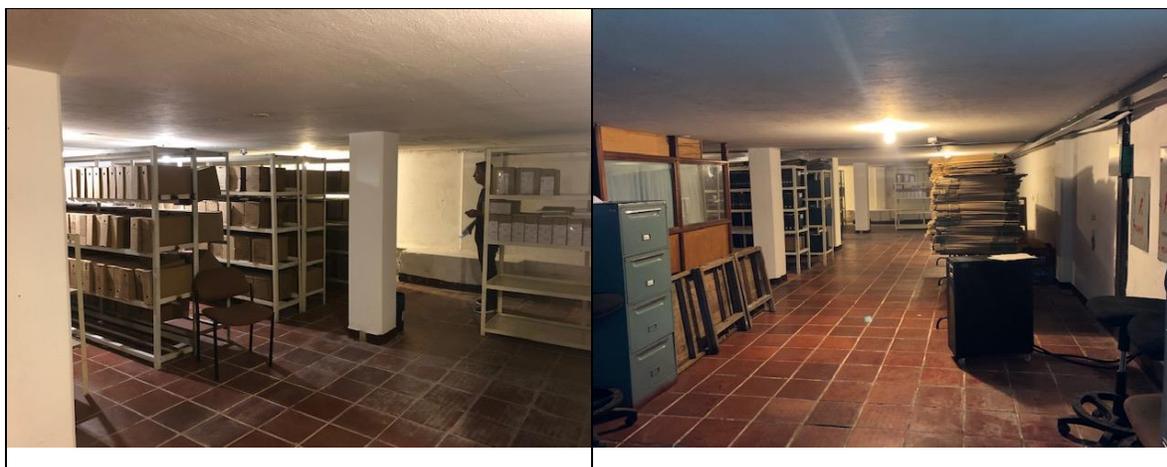
Archivo central Sede las Mercedes

El archivo central se encuentra en el sótano ubicado debajo del comedor de afiliados; generando humedades en las paredes.

Existe un gran riesgo de conflagración al tener cables de alta tensión tan cerca de la documentación; teniendo en cuenta que en el área no hay extintores, el riesgo se agrava.

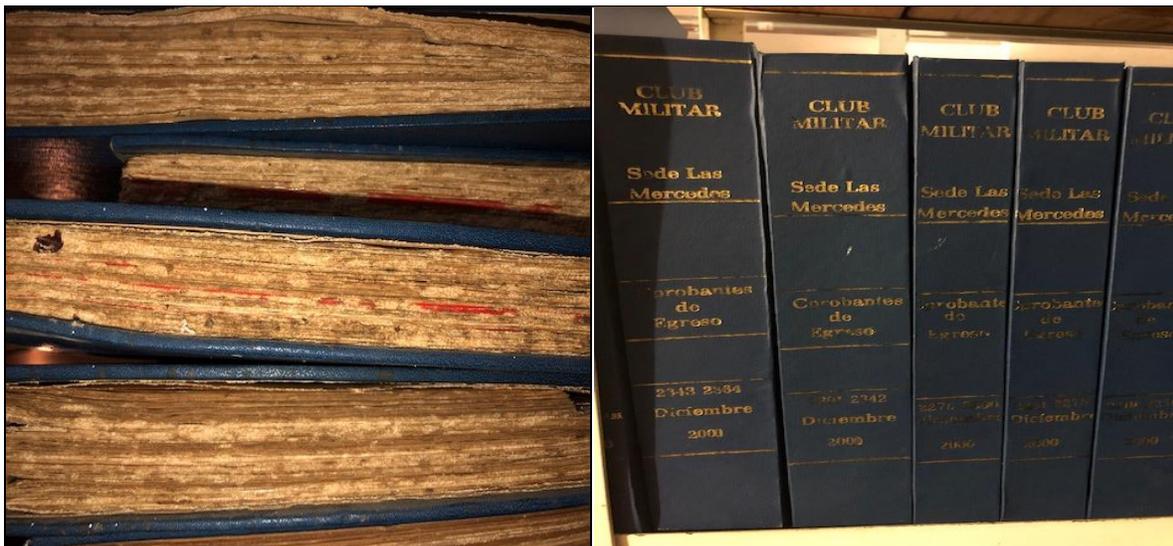
La Sede Melgar no cuenta con un programa de limpieza y desinfección de áreas y superficies documentales, por lo tanto es importante implementar este programa.

El calor de la zona y la falta de control de humedad relativa, facilitan la proliferación de agentes microbiológicos en la documentación.

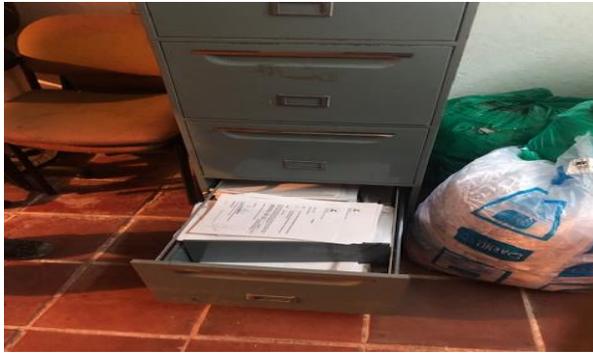
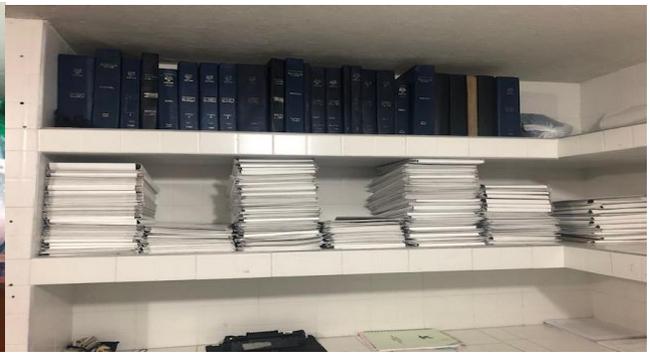
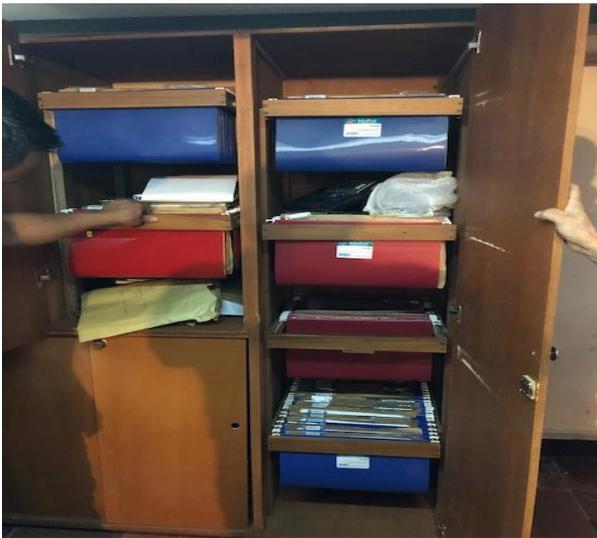
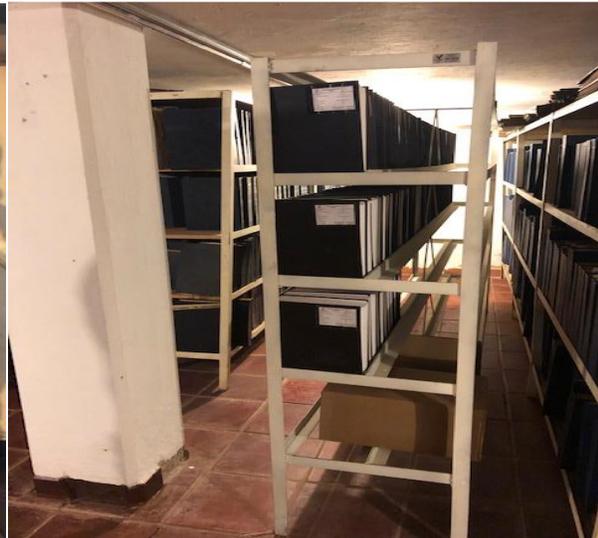
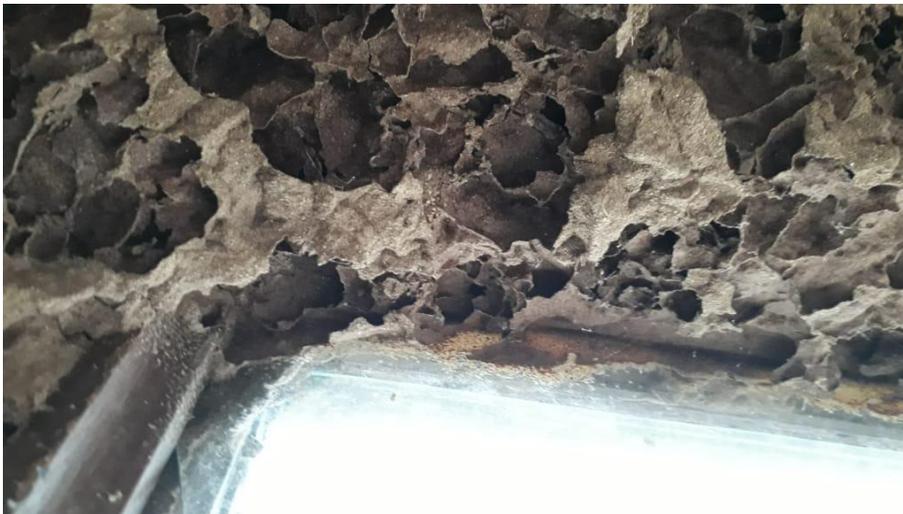
Pero se evidencio un mayor número de documentación suelta, tanto en las cajas de archivo, como en la estantería.

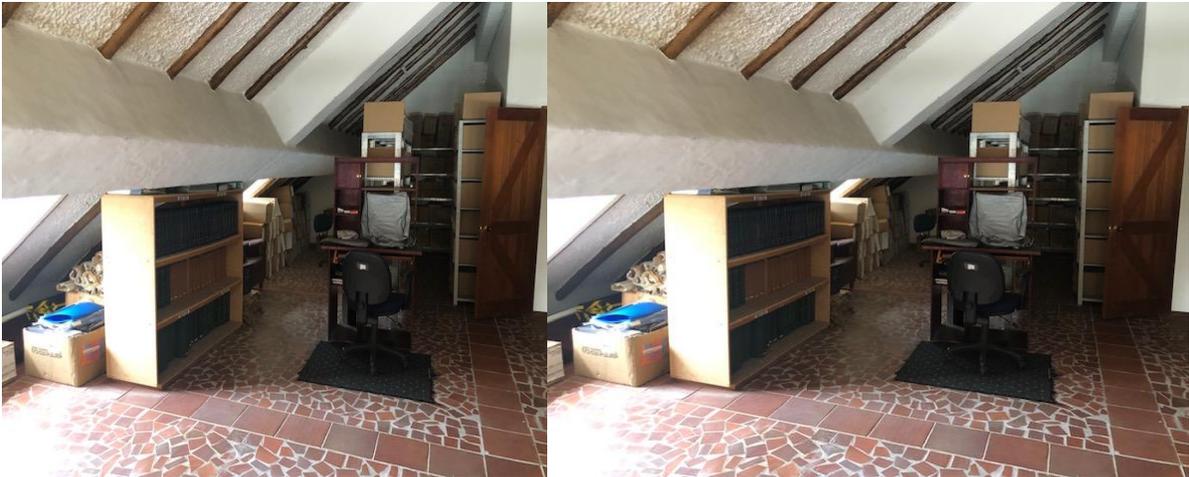
La ubicación del archivo de la sede Paipa, se encuentra en un ático.

Este lugar no cuenta con alarma contra incendio, ni ningún sistema de seguridad.

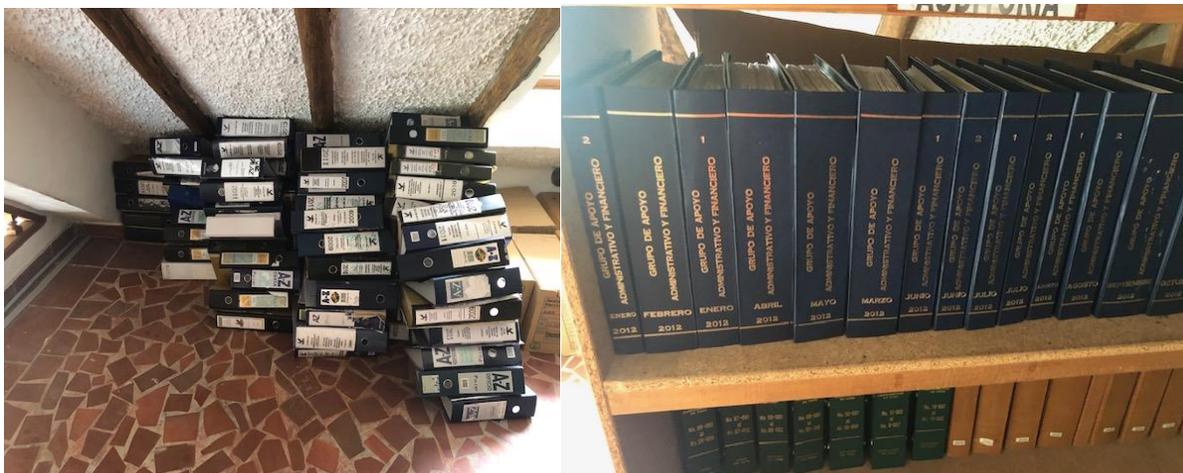
Las instalaciones de almacenamiento cuentan solo con un extintor multipropósito.

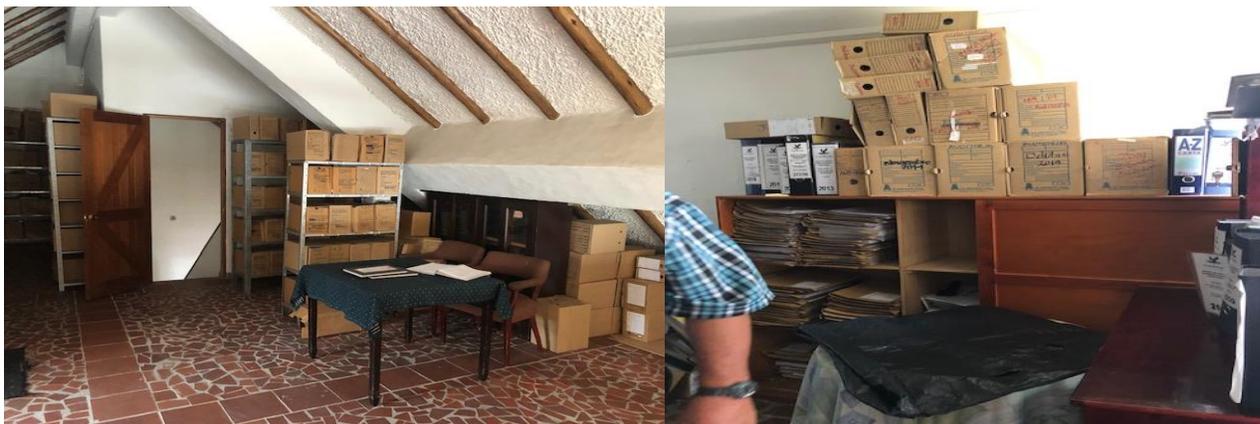
El archivo de Paipa cuenta con estantería, pero ya no cuenta con espacio para más almacenamiento.
